Тольятти

Стела-панно «Радость труда»

Стела-панно «Радость труда», Тольятти

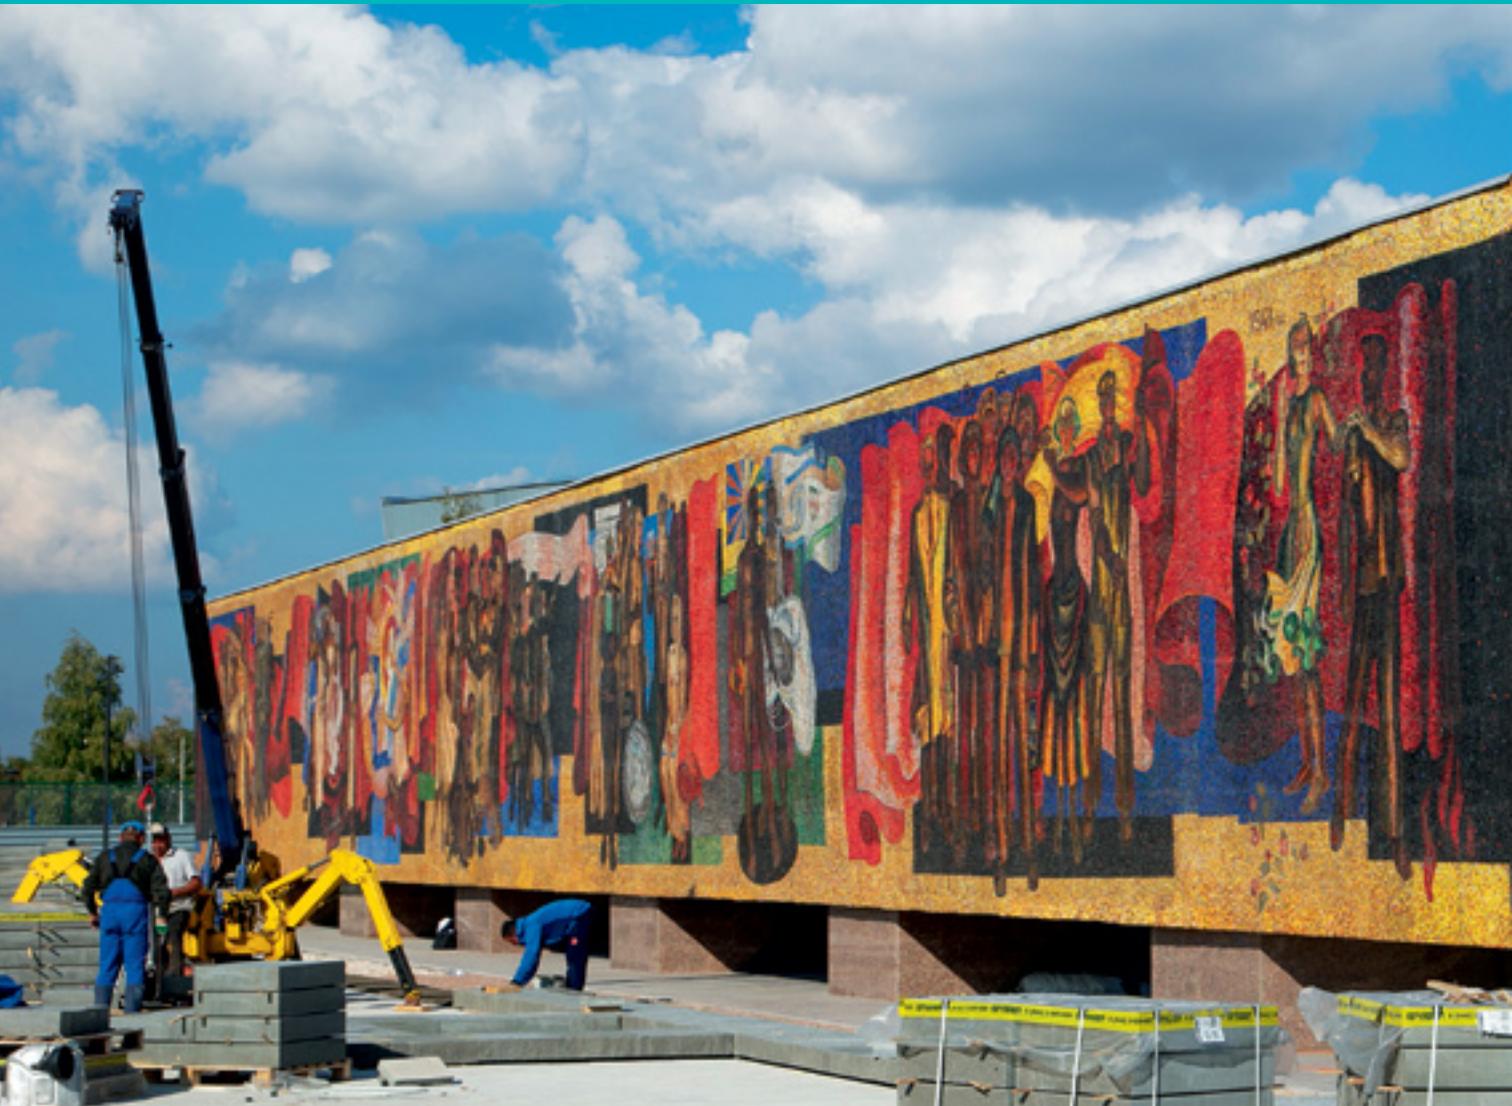
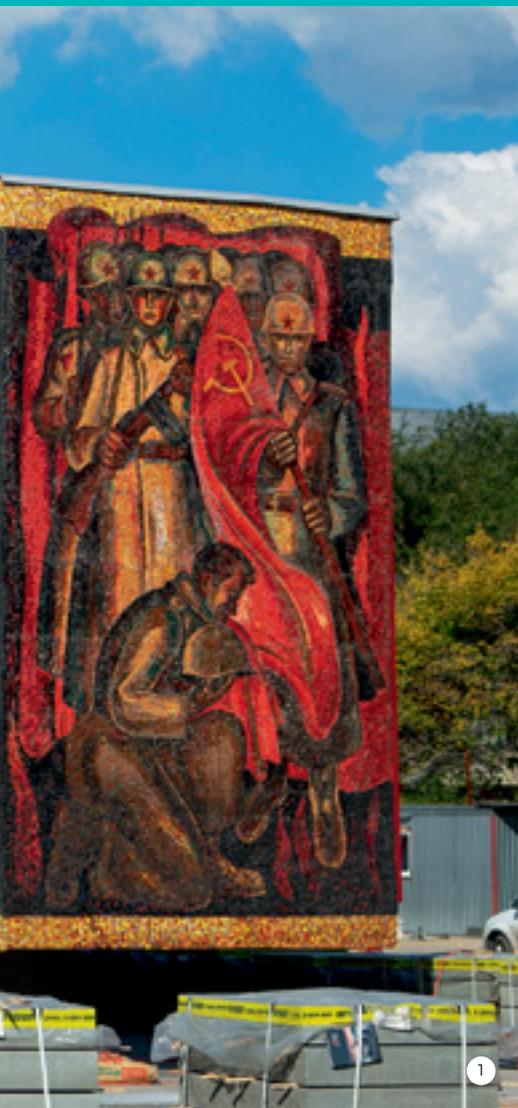
1-2. Главная художественная ценность стелы заключается в огромном мозаичном панно из смальты

Объект длительное время находился в заброшенном состоянии, его элементы от времени начали облетать, часть мозаики порядка 200 кв. м — оказалась утеряна полностью, а окружающее пространство заросло деревьями и сорняками.

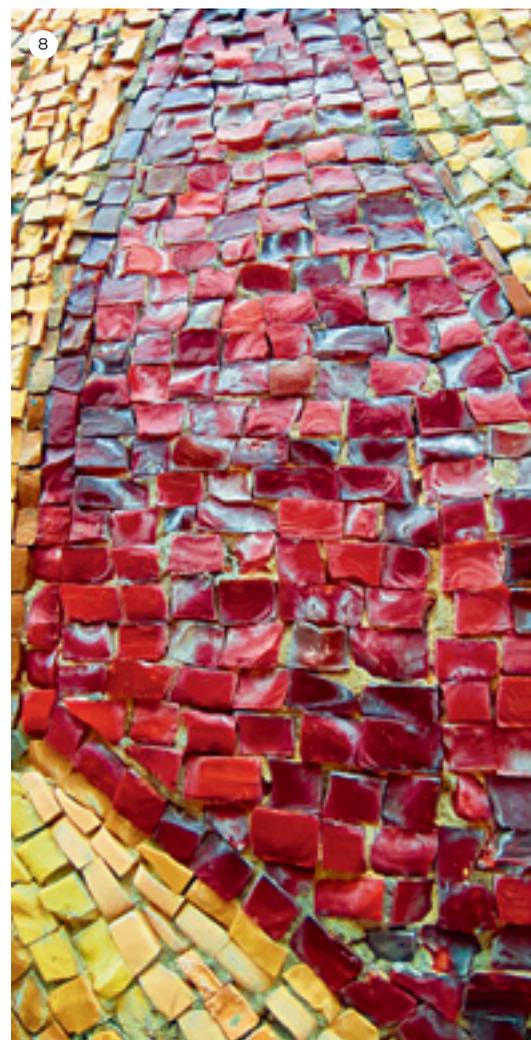
3-8. Материалы MAPEI применялись для решения нескольких задач: от восстановления разрушенного штукатурного состава, заполнения трещин и пустот до укладки мозаики

Для монтажа смальты использовали плиточный клей на цементной основе *Kerabond T-R* с добавлением синтетического латекса *Isolastic*. По художественному замыслу требовалось не воссоздать новое, а максимально повторить оригинальное произведение. Этот принцип старались

и монтировался целиком на клеевой состав на заранее подготовленную поверхность. Воссоздание же небольших фрагментов рисунка либо переклеивание отдельных чипов мозаики происходило прямым набором смальты с помощью клеевого раствора на заранее подготовленный штукатурный слой непосредственно на объекте.

Воссозданный или переклеенный в мастерской фрагмент панно транспортировался на объект
